DECOUVERTES ARCHEOLOGIQUES RECENTES SUR L'ANCIENNE NAVIGATION DE L'ALLIER

Par François Blondel (labo ARTéHIS – UMR 6298) et Eric Yény (SAPDA) ; avec la participation d'Aude Beauger, Manon Cabanis, Ana Ejarque et Jean-Luc Peiry (Geolab)

2e partie : L'EPAVE DU VEURDRE (XVIIIe siècle)

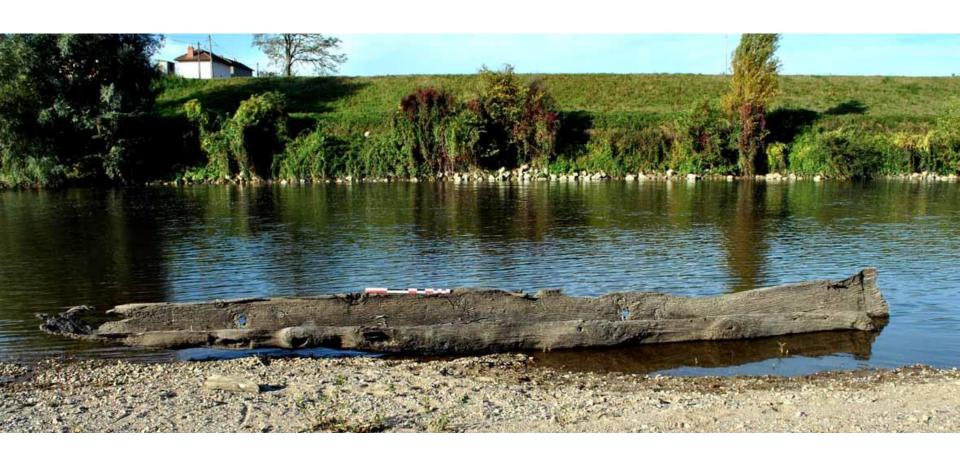
La pirogue telle qu'elle se présentait au promeneur en septembre 2010.

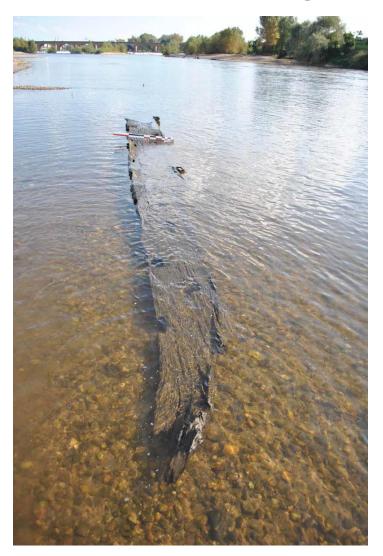
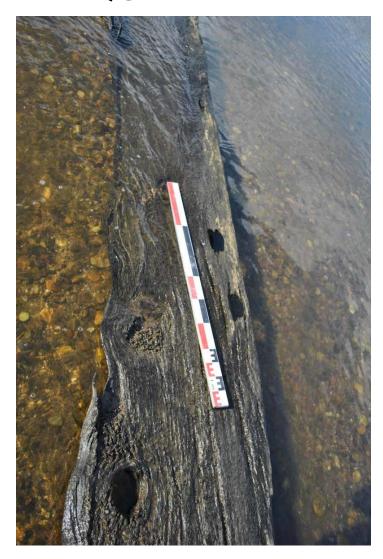
LE FRAGMENT MANQUANT

Le flanc droit de la pirogue se trouvait à une cinquantaine de mètres du reste de l'épave, il nous a été signalé par un pêcheur.

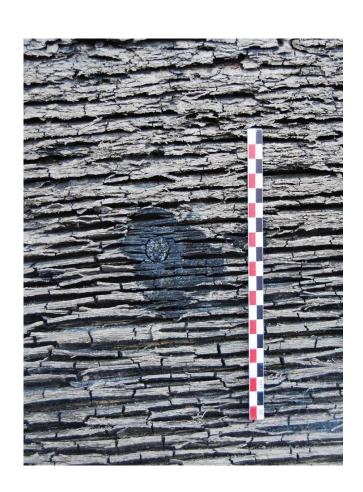
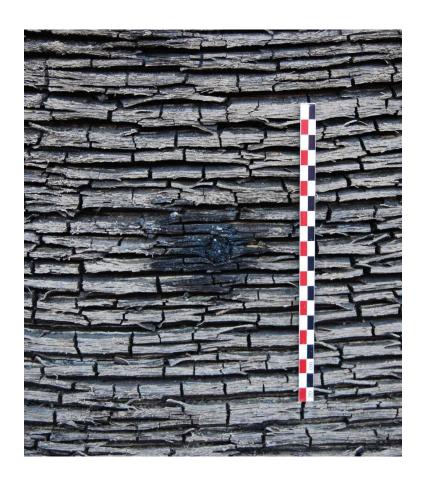
LES TROUS DE JAUGE

Ces trous, au nombre de 5, ont été pratiqués dans le fond du bateau pour contrôler l'épaisseur de bois restant lors de l'évidage. Ils étaient ensuite rebouchés, et, ici, étanchés avec un corps noir, peut-être du bitume ou de la poix.

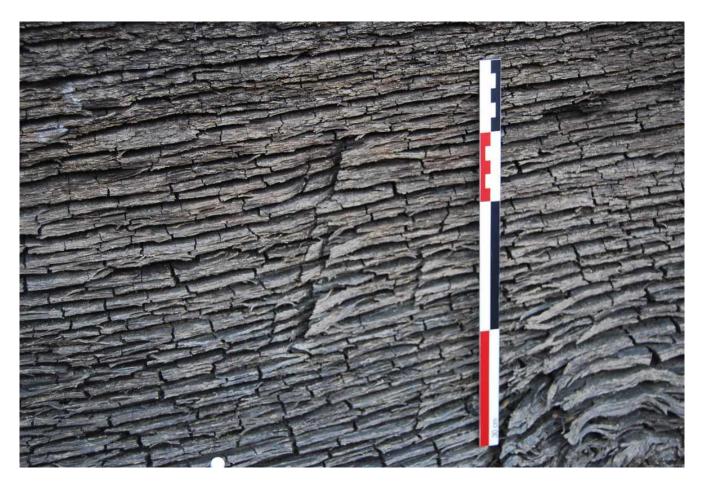
LES TRACES D'OUTILS

Du fait de la forte dégradation de la surface interne de la pirogue, due à son séchage « sauvage », les trace d'outils sont hélas assez rares. lci une trace de hache ou d'herminette, utilisée lors de l'évidage du tronc.

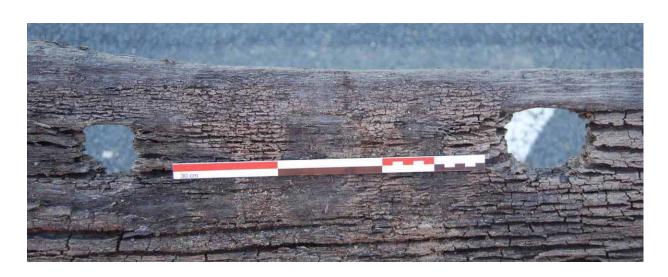
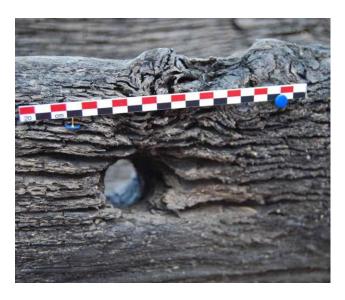
LES PERCEMENTS

Ces percements situés tout au long des bords supérieurs peuvent avoir servi à fixer des pièces transversales (bancs ou support de mât), de points d'amarrage, ou de fixations pour un balancier ou des stabilisateurs.

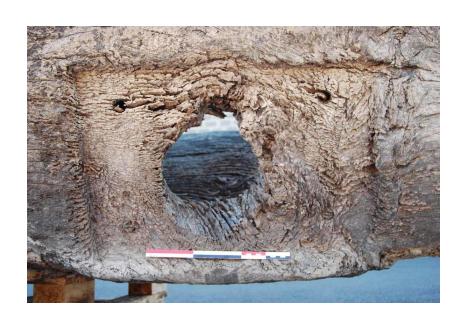
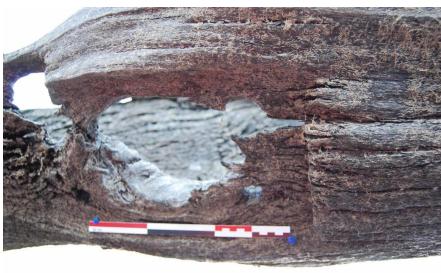
LES COLMATAGES

Ces colmatages, qui ont pu être réalisés à la construction ou postérieurement, se trouvent à des départs de grosses branches formants des nœuds qui pouvaient causer des fuites.

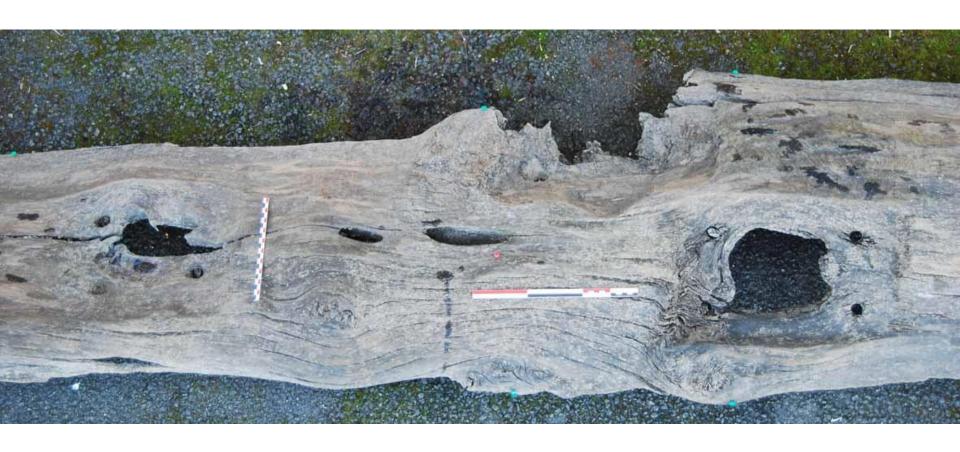
LES COLMATAGES

Ces colmatages, qui ont pu être réalisés à la construction ou postérieurement, se trouvent à des départs de grosses branches formants des nœuds qui pouvaient causer des fuites.

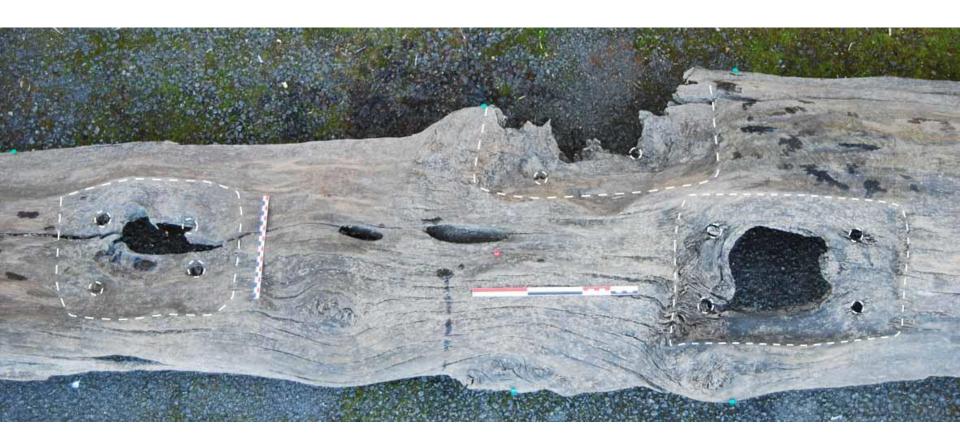
LES COLMATAGES

Ces colmatages, qui ont pu être réalisés à la construction ou postérieurement, se trouvent à des départs de grosses branches formants des nœuds qui pouvaient causer des fuites.

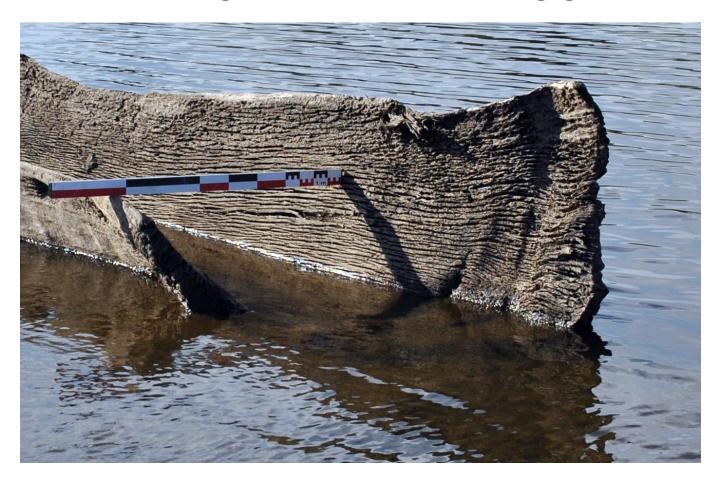
AMENAGEMENT DE LA POUPE

La poupe comporte une large rainure destinée à recevoir une « arcasse » : une cloison en planche rapportée. Cet aménagement est rendu nécessaire par le centre souvent fendu d'un vieux chêne, qui pouvait provoquer des voies d'eau.

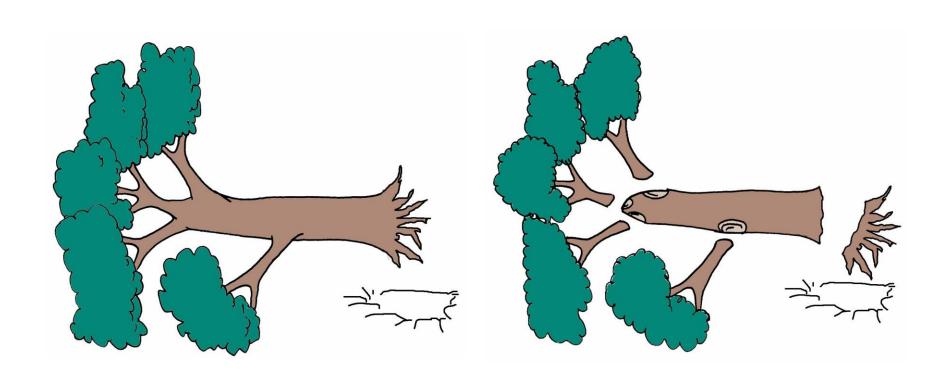
DE L'ARBRE A LA PIROGUE

1 - l'arbre est arraché (action humaine ou «naturelle»)

2 - l'arbre est ébranché au ras du tronc

3 - le tronc est évidé

4 - préparation des emplacements de l'arcasse et des colmatages des noeuds

5 - disposition de l'arcasse et des colmatages

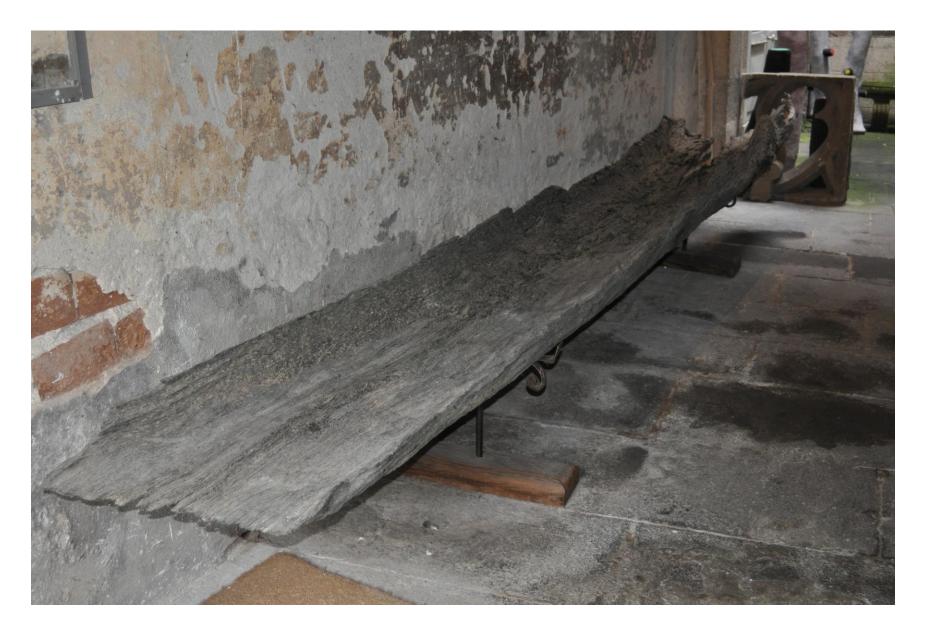
Pirogue découverte à Villeneuve-sur-Allier.

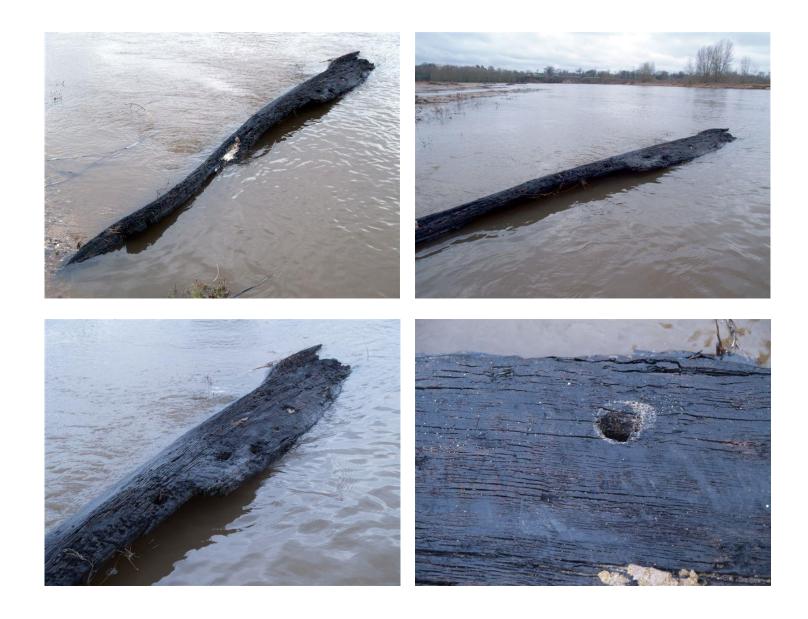
Pirogue découverte en décembre 2011 à Chemilly.

- Les pirogues découvertes dans l'Allier, très nombreuses, prouvent une vie intense sur la rivière dès l'Antiquité, avec la pirogue de Marcenat. La pirogue de Moulins s'ajoute à une liste déjà longue et qui continue de s'étoffer sans cesse, avec la dernière découverte à Chemilly.
- Le bateau du Veurdre est le témoin d'une navigation qu'on sait dense au XVIIIe siècle, elle apporte des informations de première main sur les méthode de construction des bateaux, et sur le choix des matériaux. Elle apporte aussi des informations inéspérées sur la nature de l'environnement autour de son lieu de naufrage.
- Nous espérons que notre rivière continuera à fournir des éléments qui permettent de mieux comprendre les modes de vie des siècles passés ; et nous espérons qu'il se trouvera toujours des chercheurs pour les étudier et les diffuser.

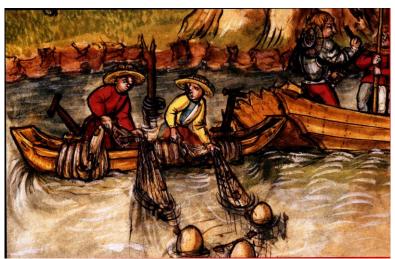
Scène de pêche depuis une pirogue réhaussée en Suisse, sur le lac des Quatre Cantons. Luzerner Chronik, 1507-1513 (détail)

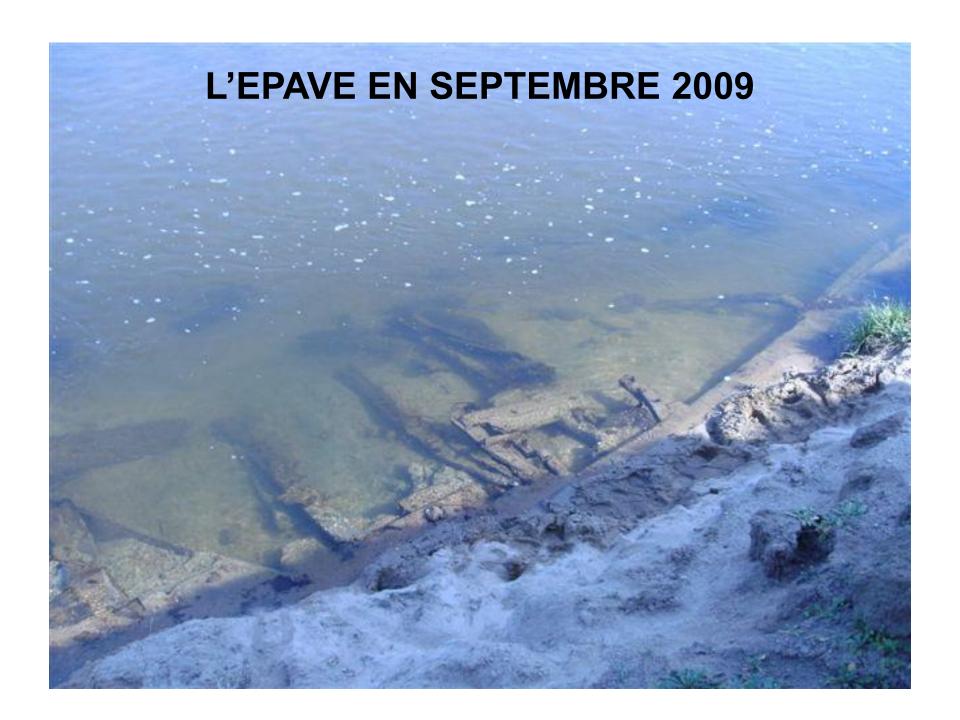
Il y a encore 5 ans, l'épave se trouvait sous la prairie. L'allier a inexorablement élargi sa courbe et sapé sa berge gauche jusqu'à redécouvrir l'épave qui s' était échouée il y a 3 siècle à cet endroit.

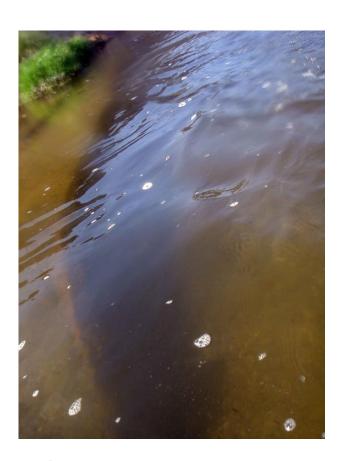
« épaulure » de la proue

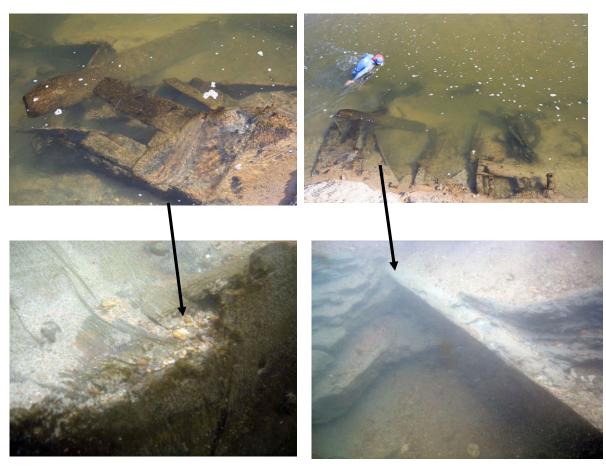
Partie arrière : assemblage perpendiculaire des « bordés » et de la sole

« bordé » disloqué et pris dans le sédiment stratifié

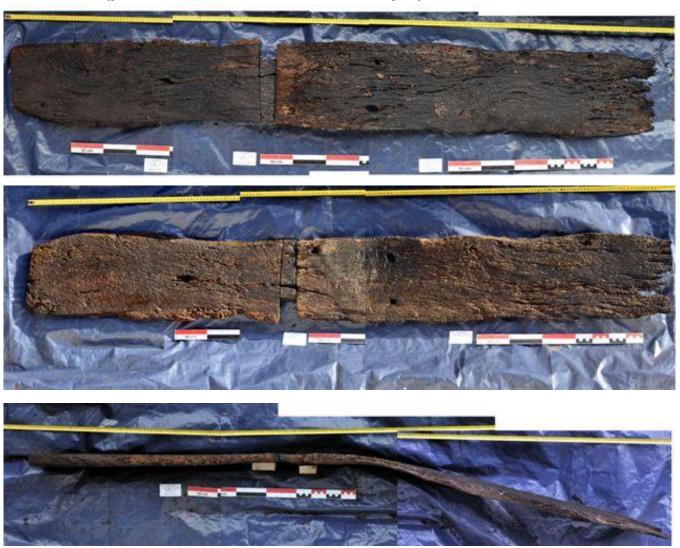
L'échantillon 10 : un bordé volontairement courbé à la fabrication.

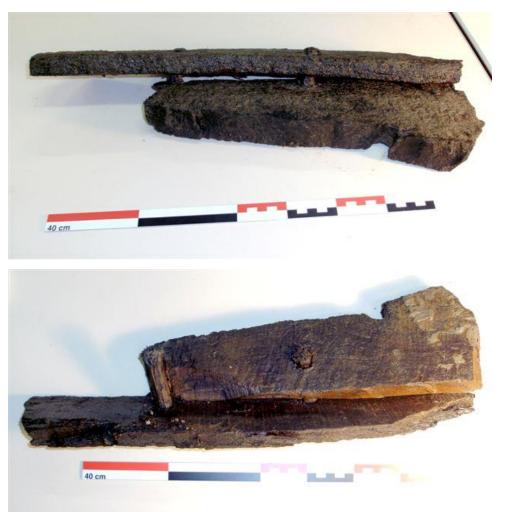
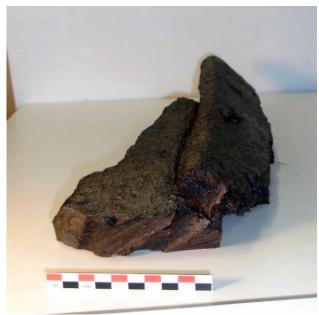
L'échantillon 1 : deux bordés assemblés en biais.

L'échantillon 13 : extrémité d'un bordé

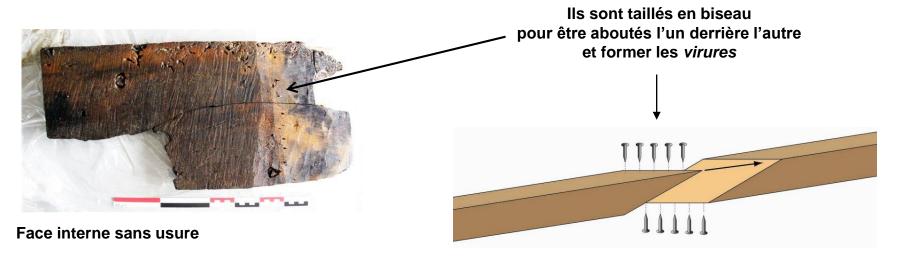
Façonnage et assemblage des bordés et des virures

Les becs des biseaux sont maintenus avec des petits clous

Les bordés sont débités à la scie en long (passe-partout)

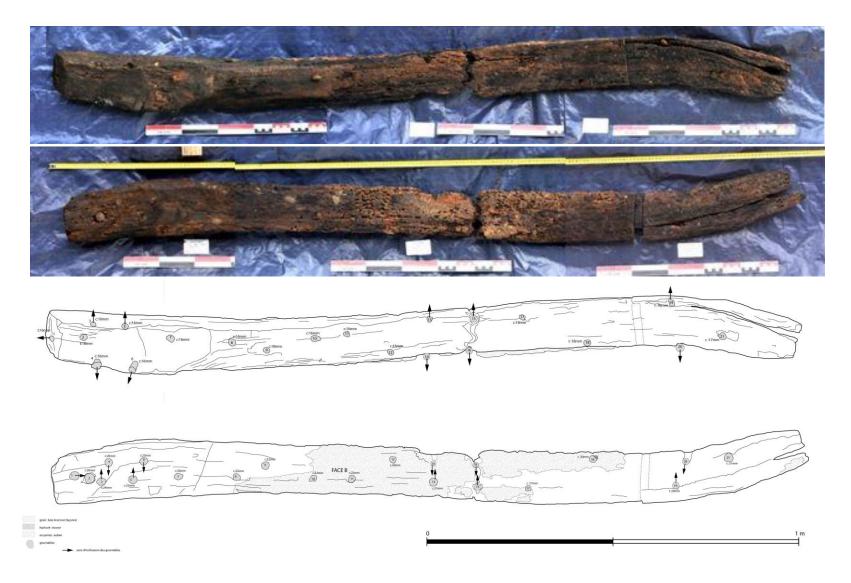
les varangues : pièces transversales maintenant les bordés du fond (la sole)

L'échantillon 6 et ses chevilles (gournables).

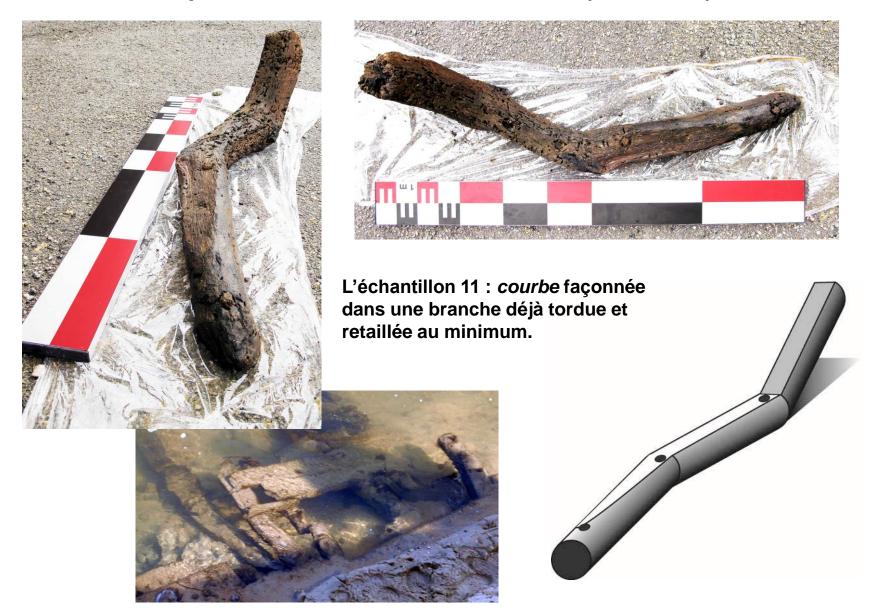
Façonnage et assemblage des membrures

Les courbes qui maintiennent la sole aux flancs (bordailles)

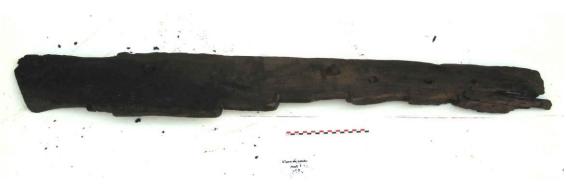
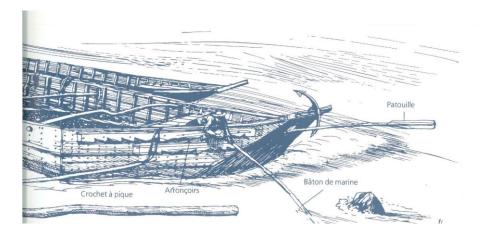
L'arronçoir

Cette pièce caractéristique servait à caler le « bâton de marine » lors de manœuvres Sur l'épave du Veurdre, il a été retrouvé à l'arrière du bateau, sur le flanc bâbord.

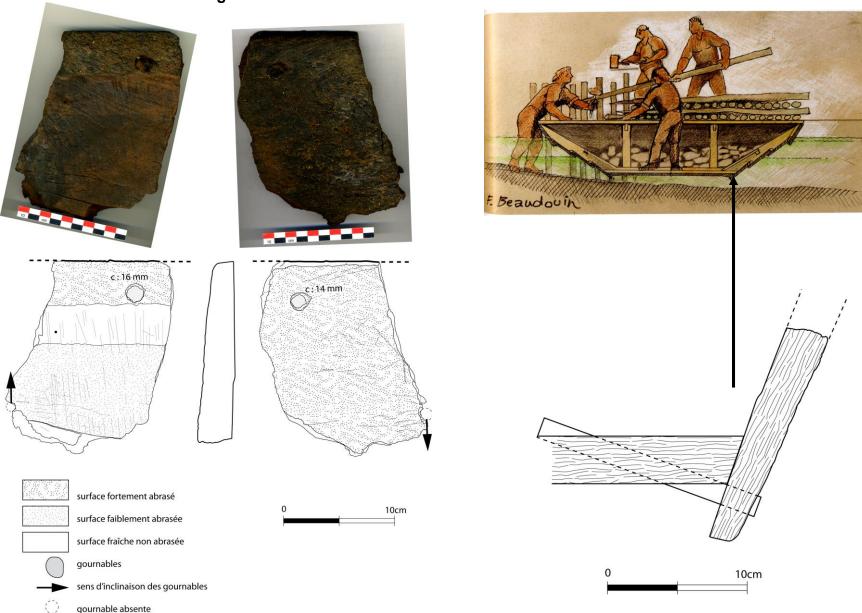
L'échantillon 2 : fragment de bordé avec différentes traces d'usure

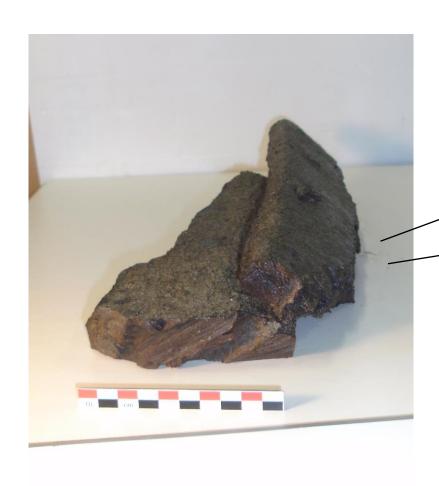
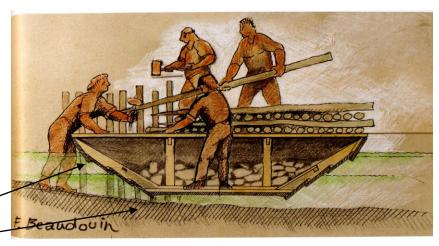
LES ASSEMBLAGES

Éclaté du scute à l'échelle 1. Les Bateliers du Cher.

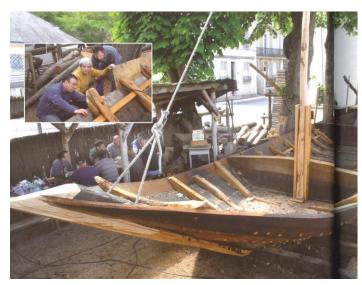
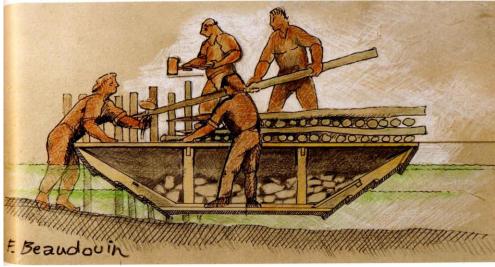
Les modes d'assemblage et la morphologie des pièces font penser à une embarcation d'un type dérivé du « scute » : fond plat, bordés très évasés et faible profondeur.

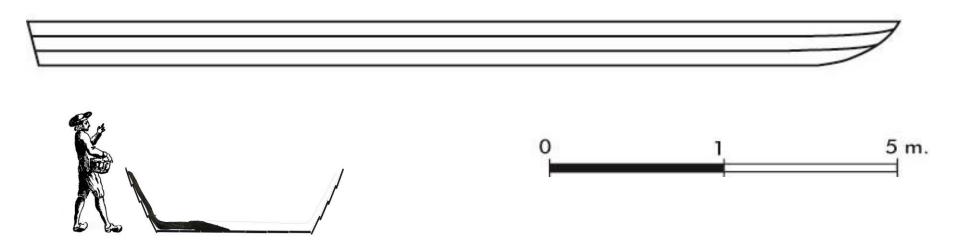
LES PROPORTIONS PRESUMEES

Longueur: 12 m environ, largeur du fond: 2 m environ.

Dans l'état actuel de l'étude, il est impossible de fournir une forme précise de ce bateau. La proposition ci-dessous sert à indiquer les proportions présumées, d'avantage que son aspect.

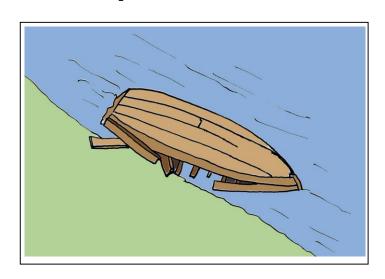
DU BATEAU à L'EPAVE proposition de restitution du processus

1- le bateau fait naufrage

3- Il est progressivement ensablé en protégeant une zone de sédimentation en son sein

2- il s'échoue en partie disloqué

4- il est complètement recouvert par les alluvions

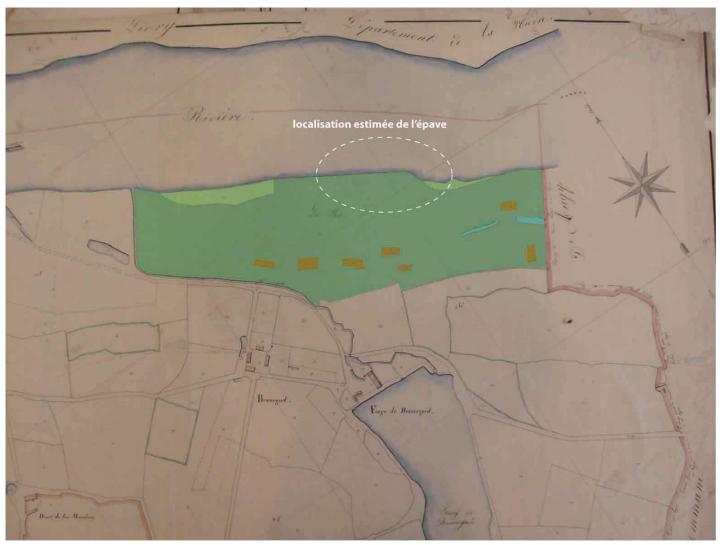
L'étude paléo-environnementale a déterminé que le paysage entourant l'épave était constitué de prairies humides servant principalement au pêturage. Autrement dit, ce paysage n'a pas changé jusqu'à nos jours. Fond : cadastre napoléonien du Veurdre
